Die Restaurierung des Hammerflügels von Nannette Streicher Opus 961, Wien 1813 (SAM 844)

Ina Hoheisel und Alfons Huber

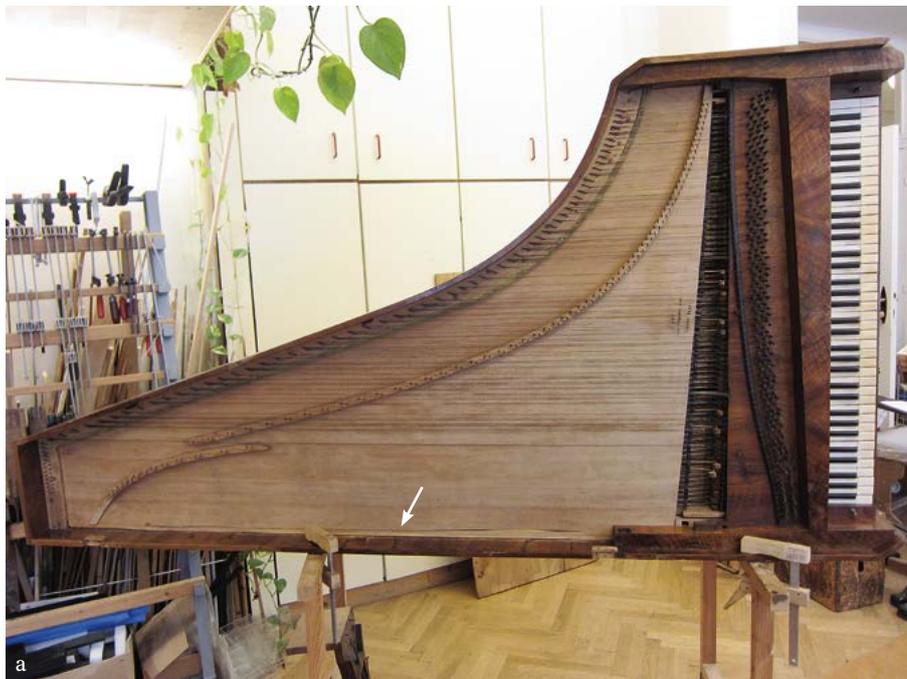
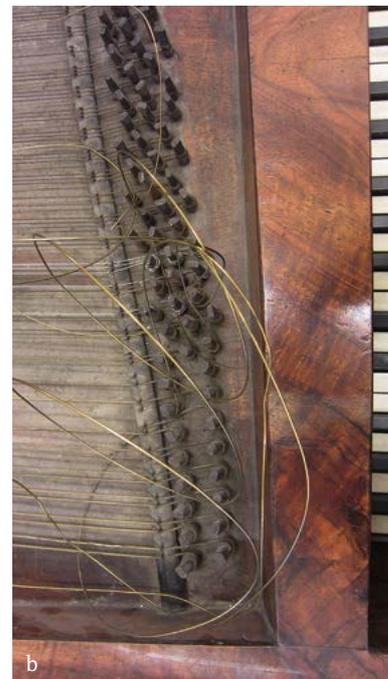
Abb. 3: Vorzustand 2013.

a. Stauchriss an der langen Wand.

b. Inhomogenes Erscheinungsbild mit korrodierten und abgerissenen Saiten.

2013 befand sich das Instrument in einem stark beschädigten, teils veränderten und umgebauten, unspielbaren Zustand (Abb. 3). Das Ziel der konservatorischen und restauratorischen Maßnahmen war zu Beginn nur teilweise klar, so dass zu Dokumentationszwecken und zu einer vertiefenden Befundung zunächst eine technische 1:1-Handzeichnung des gesamten Instruments angefertigt wurde (Abb. 4).²

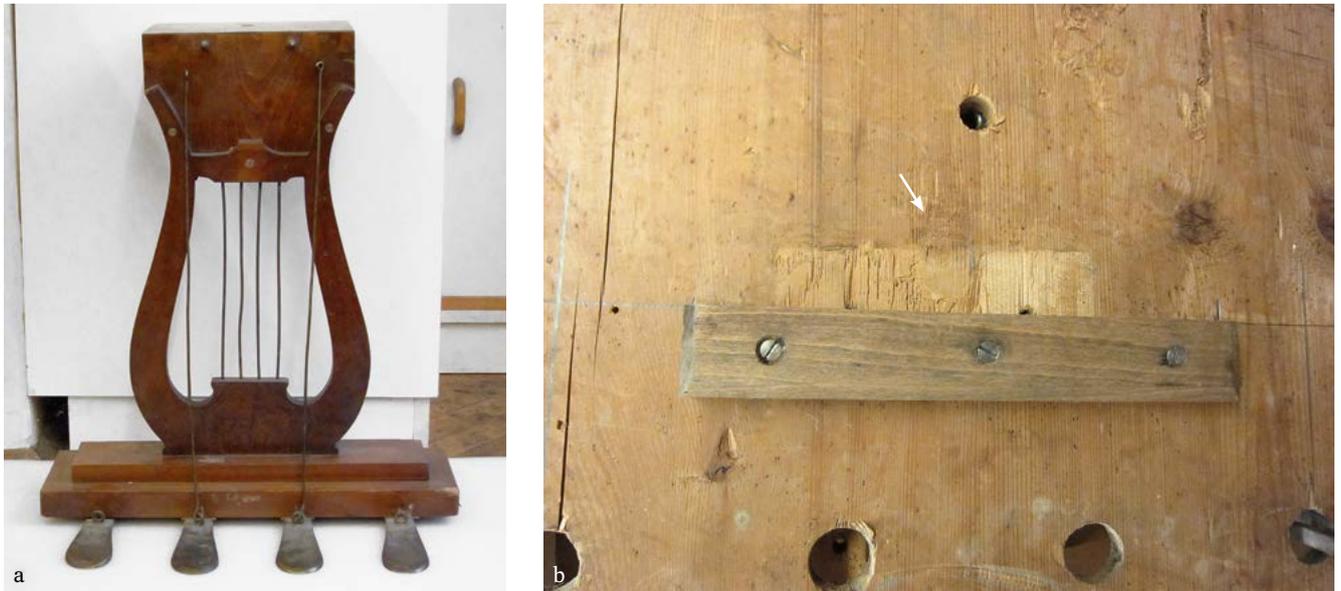
Abb. 5: Umgebaute Pedalanlage (2. Hälfte 19. Jahrhundert?).
a. Originale Lyra auf neuer Pedalleiste.
b. Spuren der ursprünglichen Halterung für die Lyra.

Eine auf den ersten Blick störend ins Auge springende Veränderung bestand in einem Umbau der originalen Pedalanlage, bei dem wohl in der 2. Hälfte des 19. Jahrhunderts die originale Lyra auf eine neue Konstruktion geschraubt worden war. Die ursprünglichen Pedale aus Holz waren durch Pedale aus Messing ersetzt und mit einer erneuerten Halterung am Unterboden des Flügels verschraubt worden, wo noch die Spuren der originalen Lyra-Befestigung sichtbar waren (Abb. 5).

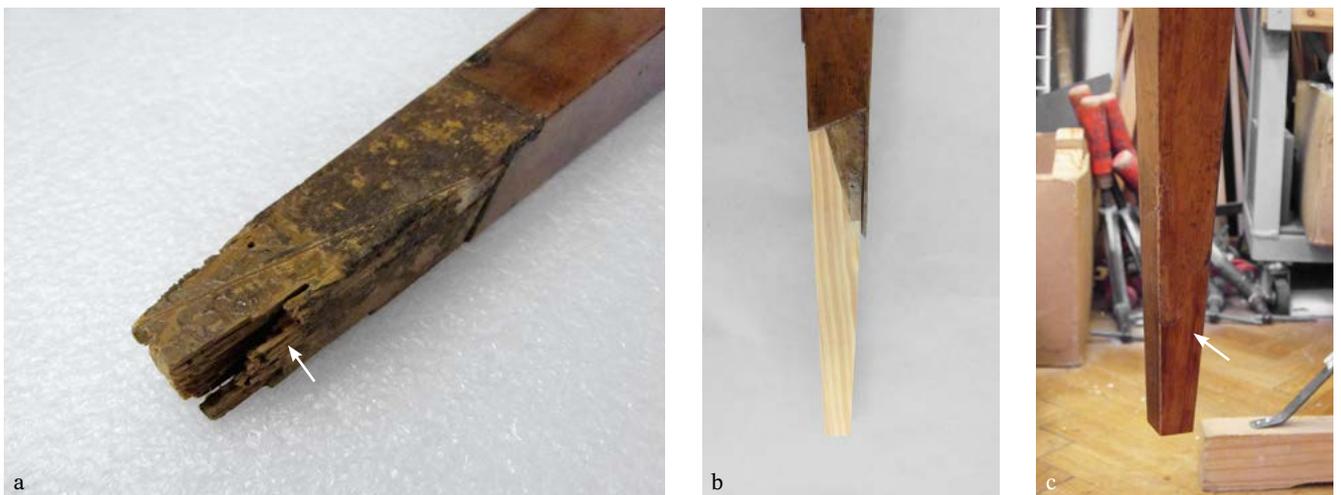
Abb. 6: Herstellen der Standfestigkeit.
a. Anobienbefallener, ausgebrochener Fuß.
b. Anschäften des wurmbefallenen Fußes.
c. Furnierergänzung mit altem Furnier.

Aufgrund der Tatsache, dass ein Bein verloren und zwei Beine durch Anobienbefall beschädigt waren, konnte das Klavier nicht auf seine Füße gestellt werden. Dies war jedoch eine Voraussetzung für die Rekonstruktion der Pedalanlage bzw. der Länge der Abzugsdrähte. Da das Blindholz des

einen Beins zertrümmert und durch Anobienfraß weggebrochen war, musste es mit neuem Holz ergänzt werden. Die Sichtflächen wurden in verlustfreier Ergänzung unter Verwendung von altem, bereits lackiertem Furnier geschlossen, was sich als vorteilhaft erwies, weil die Oberfläche gealtert und mit Gebrauchsspuren versehen war und sich somit gut ins Gesamtbild des Instruments einfügte (Abb. 6).

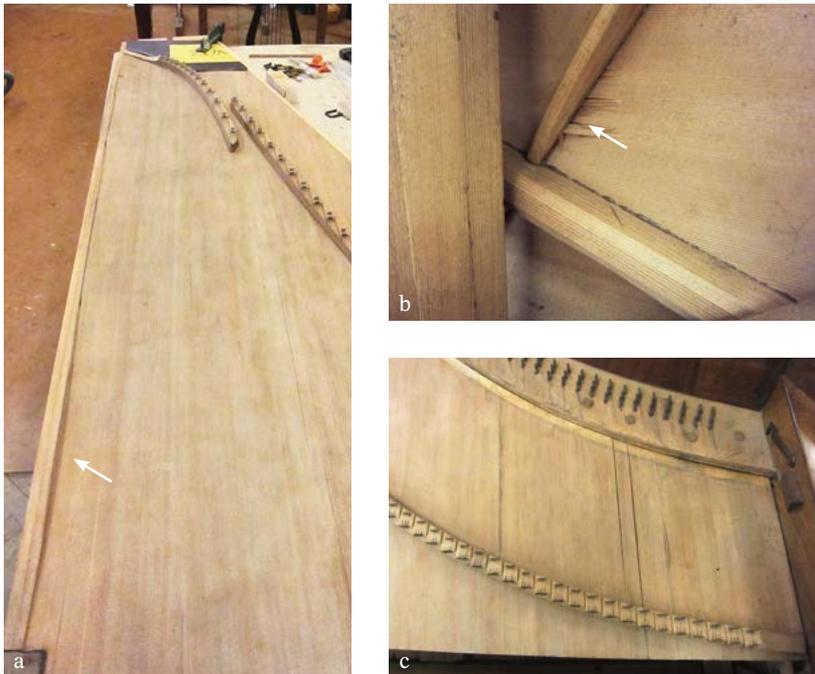
Abb. 8: Schadensbilder des Resonanzbodens.
a. Stauchriss an der langen Wand.
b. Abgelöste Rippen.
c. Schwundrisse im Diskant.

Der Resonanzboden wies mehrere Schwundrisse, lose Rippen, Deformationen sowie einen typischen Stauchriss entlang der langen Wand auf, der durch zu hohe Zugbelastung und den abgelösten Bassanhang verursacht worden war (Abb. 8).

Eine Spanplatte wurde mit Ausschnitten für die Stege versehen, um den Resonanzboden mit der Oberseite nach unten auflegen zu können. Die Rippen – so die Verleimung nicht ohnedies in der Vergangenheit aufgegangen war – wurden zu 2/3 abgelöst, um den Resonanzboden zu entspannen. Durch Unterlegen der Außenkanten des Resonanzbodens mit Stoffstreifen und durch das Auflegen von erwärmten Sandsäcken auf die verwölbten Bereiche konnte eine Rückformung erreicht werden. Weiters wurden sämtliche offene Risse ausgespänt und der beträchtliche Schwund durch das Einsetzen eines Streifens neuen Resonanzbodenholzes im Diskantbereich kompensiert. Der lange Riss entlang der langen Wand wurde etappenweise verleimt.

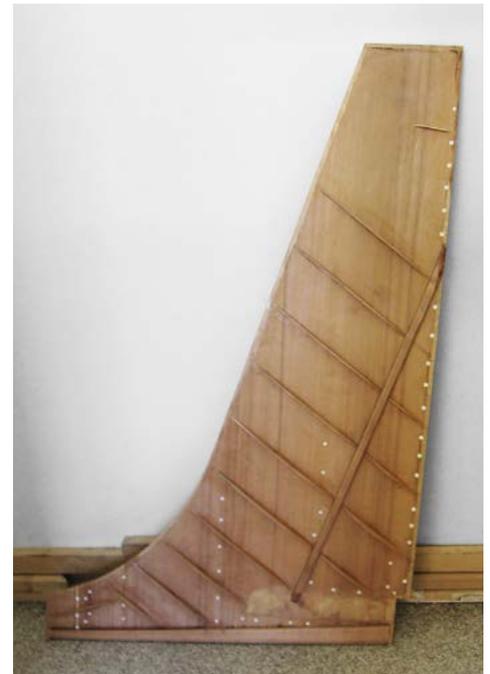
Abb. 9: Restaurierung des Resonanzbodens, Riss-Sicherung mit Pergamentscheiben.

Nach der Rückformung des Resonanzbodens und Verleimung aller Rippen auf den vorgetrockneten Resonanzboden wurden die Fugen und Risskanten von der Unterseite mit vorgetrockneten Pergamentscheibchen gesichert (Abb. 9), ehe der Resonanzboden wieder ins Instrument eingeleimt wurde.

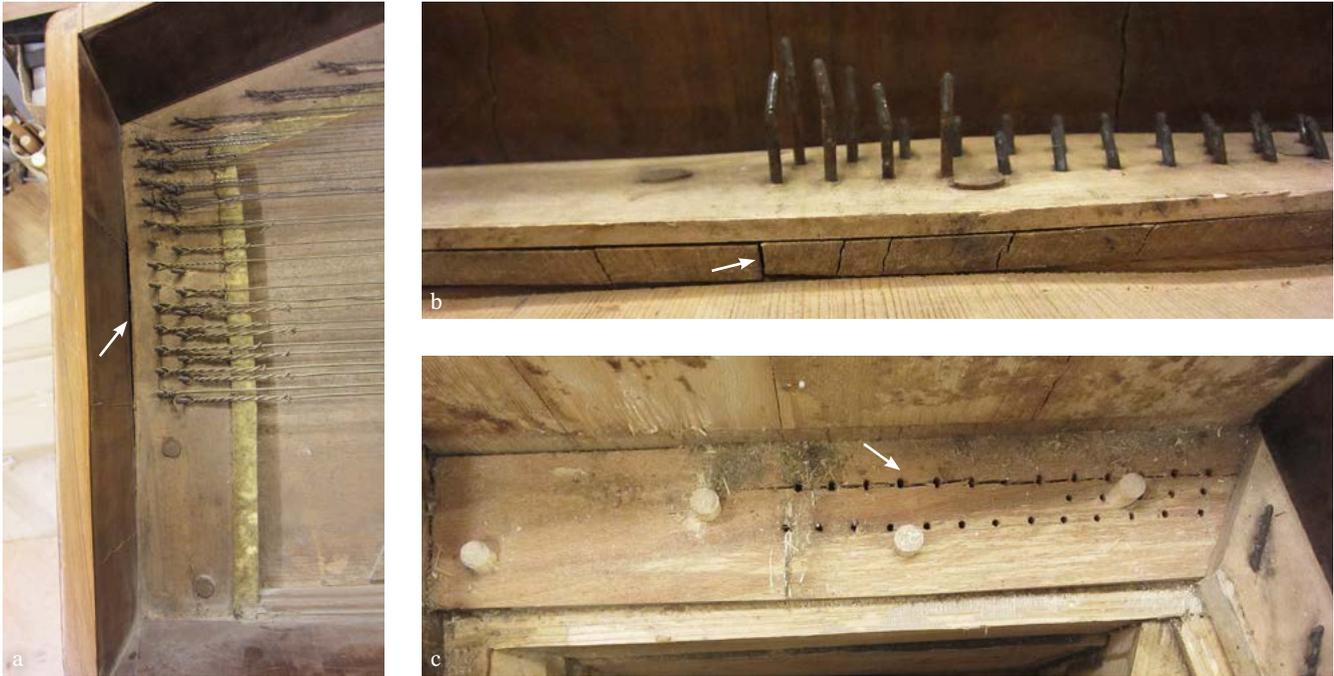
Abb. 10: Schadensbilder Anhang.

a. Abgelöster, deformierter Anhang.

b und c. Das Holz der 2. und 3. Schicht ist falsch orientiert und entlang der Hauptspaltrichtung gerissen.

Durch die zu einem späteren Zeitpunkt erfolgte Umbesaitung des Instruments mit viel zu starken Saiten – worauf später noch genauer eingegangen wird – lastete allein auf dem Bassanhang eine Zugkraft von rund 6.000 Newton (was einem Äquivalent von rund 600 kg entspricht). Dadurch hatte er sich von der Rückwand abgelöst und verbogen. Bei dem in drei Lagen aufgebauten Anhang hatten sich die Schichten getrennt, die aufgrund der ungünstigen Holz Auswahl bei der Herstellung mehrfach gerissen und dadurch nicht mehr belastbar waren (Abb. 10).

Da bei Schicht 2 und 3 die Hauptspaltrichtung des Holzes parallel zu den Anhängestiften lag – was die vorhandene Rissbildung verursachte und weitere Risse provoziert hätte –, wurde entgegen den üblichen musealen Gepflogenheiten entschieden, diese beiden Schichten aus statischen Gründen zu erneuern. Mit der Rückformung und Verleimung der obersten Schicht blieb das originale Erscheinungsbild erhalten.

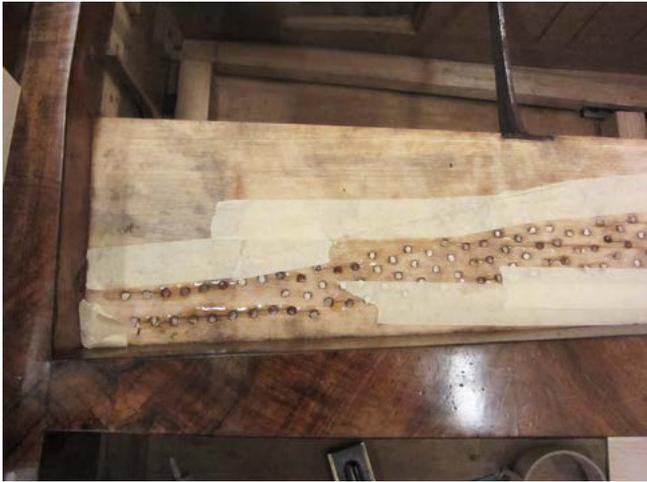
Abb. 13a: Einbringen des Kunstharzes.

Vor der Verklebung wurden die Wirbellöcher mit Dübeln zugesetzt, um das Volllaufen mit Epoxidharz zu verhindern. Insgesamt wurden lediglich 5 ml Araldite® in den Stimmstock eingebracht (Abb. 13a). Aufgrund der guten bisherigen Erfahrungen sollte das Wirbelfeld anschließend mit einem Glasfaservlies gesichert werden (Abb. 13b). Nach einem Sicherheitstest an einem Dummy wurde das Vlies mit Knochenleim auf das Wirbelfeld geleimt, wobei die Kett- und Schussfäden im 45°-Winkel zu den Rissen platziert wurden, um die Stabilität zu erhöhen. Frühere Versuche zeigten, dass für die Haftung ein möglichst hoher Pressdruck entscheidend ist. Eine 10 mm dicke vorgewärmte Acrylglasplatte bewährte sich als Zulage.

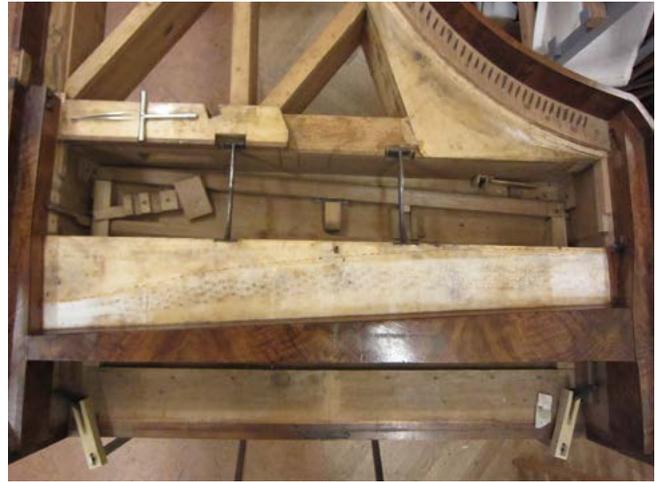
Abb. 13b: Sicherung der Risse mit Glasfaservlies.

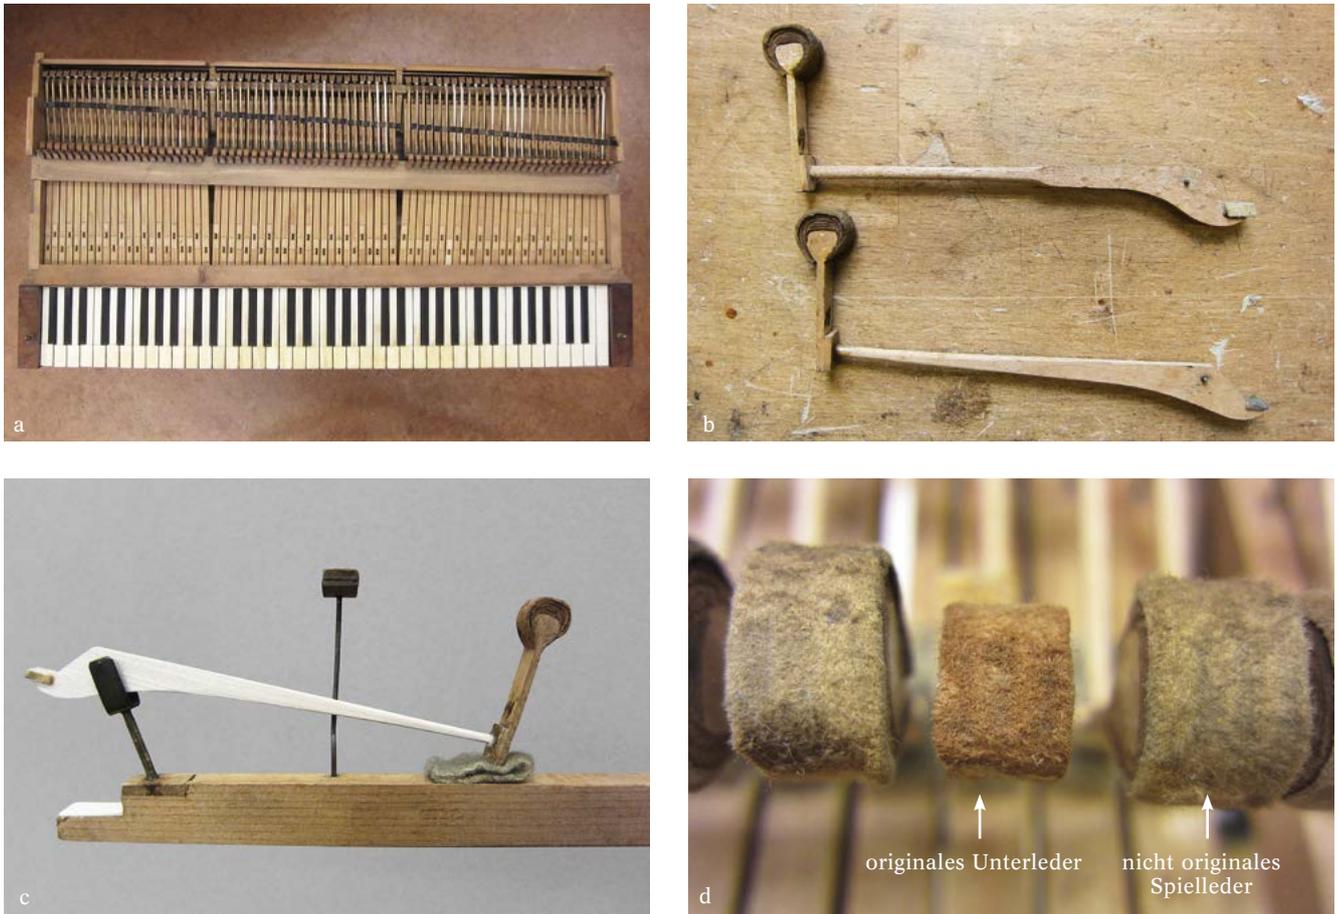
Abb. 14: Restaurierung der Klaviatur.

- a. Notwendigkeit zur Ergänzung von elf nicht originalen Hammerstielen.
- b. Originaler (unten) und nicht originaler (oben) Hammerstiel im Vergleich.
- c. Nach dem Original rekonstruierter Hammerstiel.
- d. Vergleich zwischen originalem Unterleder und nicht originalem Spielleder.

An der Mechanik mussten elf nicht originale Hammerstiele ersetzt werden, die in Form und Material vom Original abwichen (Abb. 14a und b). Die neuen Hammerstiele wurden nach originalem Vorbild rekonstruiert (Abb. 14c) und mit der von Paul McNulty entdeckten Methode⁶ durch Anzupfen und Ausdünnen nach den benachbarten Hämmern akustisch abgestimmt. Die vorgefundenen inhomogenen Intonierleder, d. h. die oberste Lederschicht der Hammerköpfe, stammten hinsichtlich Aussehen, Dicke, Gerbart und Qualität der Applikation offensichtlich von späteren Reparaturen (Abb. 14d). Auf der Suche nach den optimalen Anschlagpunkten zeigte sich, dass mehrere Hämmer aufgrund der zu großen Schichtdicke des erneuerten Leders im Diskant an der Stimmstockvorderkante hängen blieben. Um dieses Problem zu lösen, wurde beschlossen, die nicht originalen Leder abzunehmen und ein dünnes Leder der gleichen Tierart (Schaf) in vegetabiler Gerbung als sogenannte »Opferschicht« zum Schutz der originalen Kernleder aufzubringen. Allein das Einstellen und Regulieren der Mechanik – parallel zur Einspielphase – nahm mehrere Wochen in Anspruch.

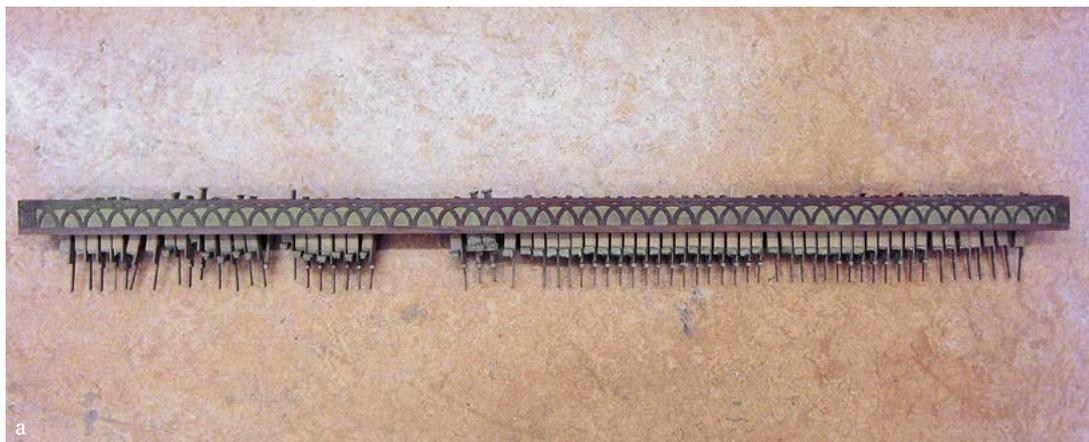
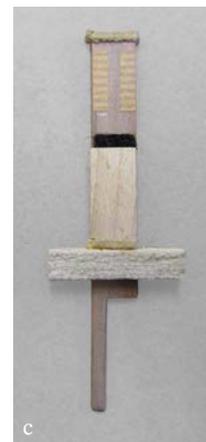
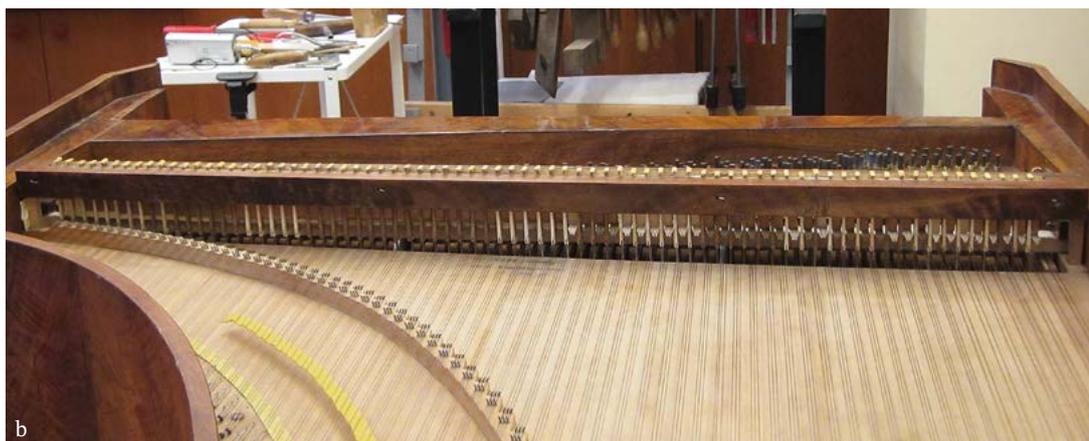
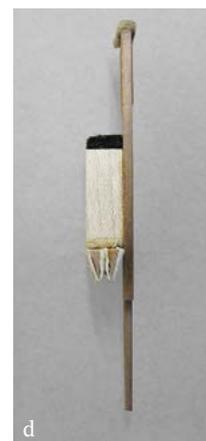
Abb. 15: Restaurierung der Dämpfung.
 a. Vorzustand.
 b. Ergänzung fehlender Teile.
 c und d. Rekonstruierte Keil-Dämpfer.

Die Dämpfung zeigte schwere mechanische Schäden (Abb. 15a). Es mussten zahlreiche Dämpfungsführungsstäbchen sowie verlorene Dämpfer rekonstruiert und zuletzt die ganze Dämpfung im Instrument neu eingerichtet werden (Abb. 15b bis d).

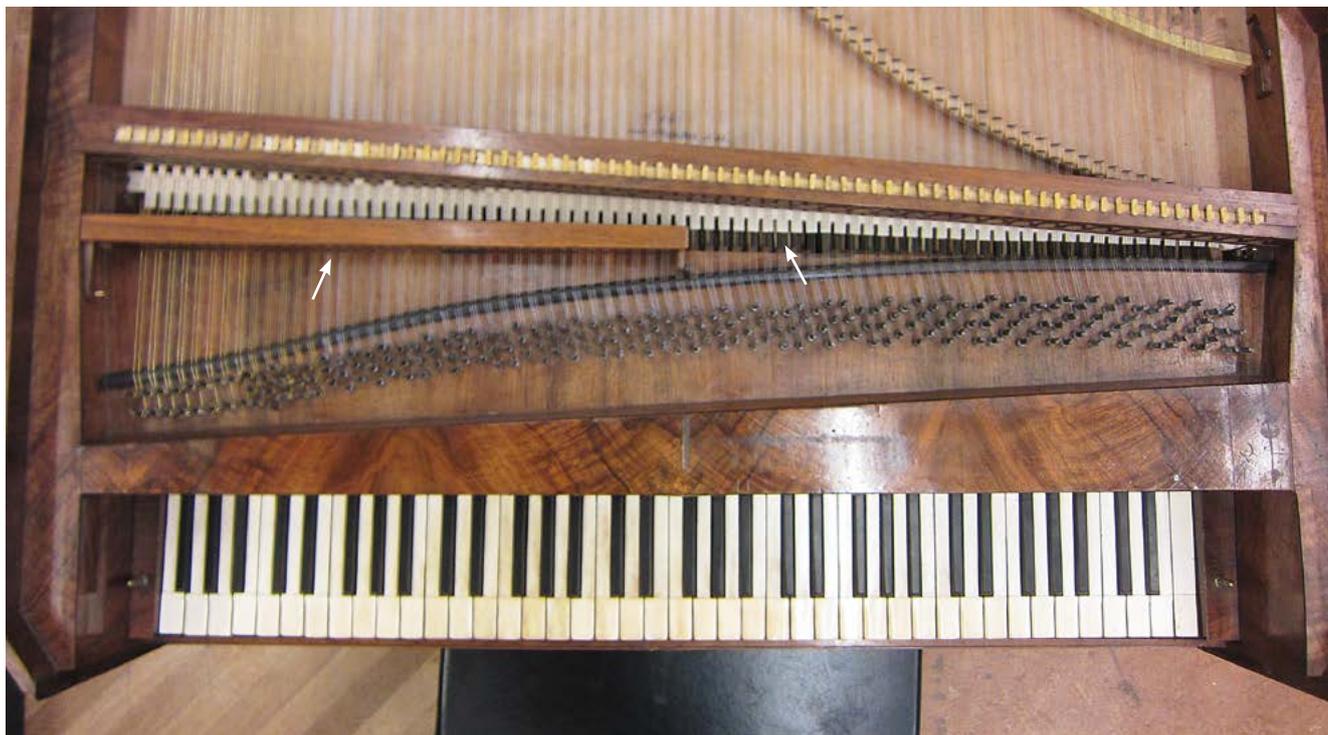
Abb. 16: Ergänzung von Fagott-Register und Moderator («Fagott» = Schnarrleiste aus Papier und Seide; der Moderator besteht aus Tuchstreifen).

Das fehlende Fagott-Register wurde unter Verwendung eines weichen, alten Büttenpapiers und eingefärbter dünner Rohseide nach dem originalen Vorbild im Technischen Museum Wien rekonstruiert. Ebenso die Moderatorleiste mit den Tuchzungenstreifen, die sich bei Betätigen des Pedals zwischen Hammerköpfe und Saiten schieben lassen und den Ton ins Piano abschattieren (*Abb. 16*).

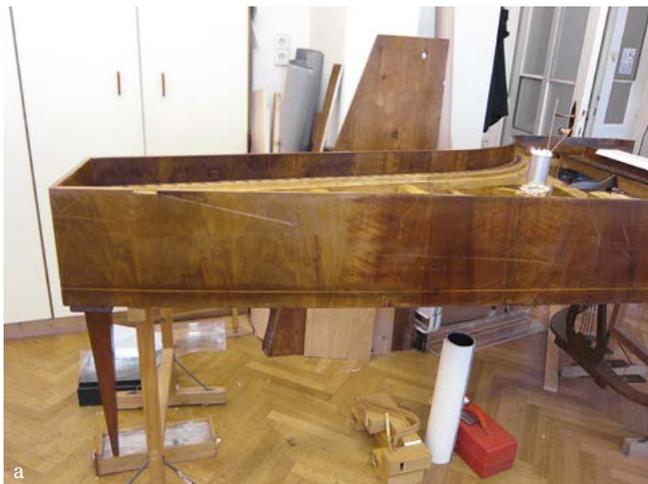
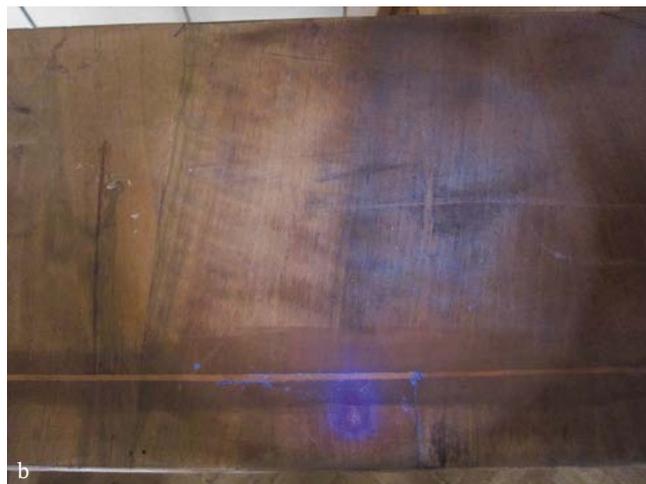
Das Furnier der langen Wand war durch mechanische Einwirkungen stark beschädigt und wies etliche tiefe Kratzer, Eindellungen und Lackschäden auf. Die Andersartigkeit des Furnierbilds, Unterschiede in der Farbigkeit des Lacks und eine andere Holzstruktur der Einlegeader sprachen dafür, dass das Furnier im letzten Drittel der langen Wand in der Vergangenheit ersetzt worden sein musste (*Abb. 17a*). Das Erscheinungsbild der Ergänzung wies auf eine Cellulosenitrat-haltige Beschichtung hin. Eine Untersuchung unter UV-Licht bestätigte diese Annahme durch die Beobachtung unterschiedlicher Fluoreszenz an der Schnittstelle der beiden Furnierarten (*Abb. 17b*).

Abb. 17: Vorzustand der Oberfläche der Rückwand.
 a. Nicht originales Furnier mit rezentem Lack.
 b. Abweichende Fluoreszenz an der Schnittstelle unter UV-Licht.

Da die Unterschiede in der Farbigkeit sehr störend wirkten, wurde die erneuerte Oberfläche farblich an das Original angeglichen.

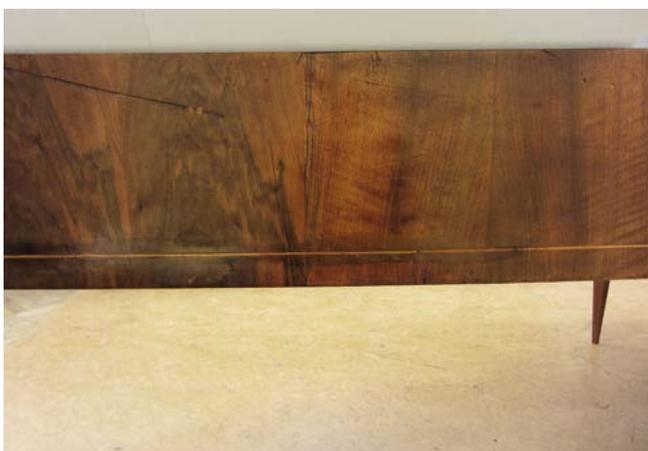
Abb. 18: Oberfläche der Rückwand nach der Retusche.

Nach der Reinigung der gesamten Oberfläche des Instruments wurde eine Mischung aus Methoxy-2-Propanol und Tungöl hergestellt und mit Orasol®-Pigmenten farblich an den Originallack angepasst. Mithilfe eines feinkörnigen Schleifpapiers wurde die nicht originale Oberfläche unter Zugabe dieser Mischung angeschliffen. Der langkettige Alkohol gewährleistet ein retardiertes Anlösen des Lacks, während durch das leichte Anschleifen das Öl eindringen konnte, was für eine Erhöhung des Tiefenlichts sorgte. Die Beschädigungen im originalen Furnier konnten mit in Schellack aufgelösten Orasol®-Pigmenten retuschiert werden. Schlussendlich konnte damit ein einheitlicheres Erscheinungsbild der langen Wand erzielt werden (*Abb. 18*).

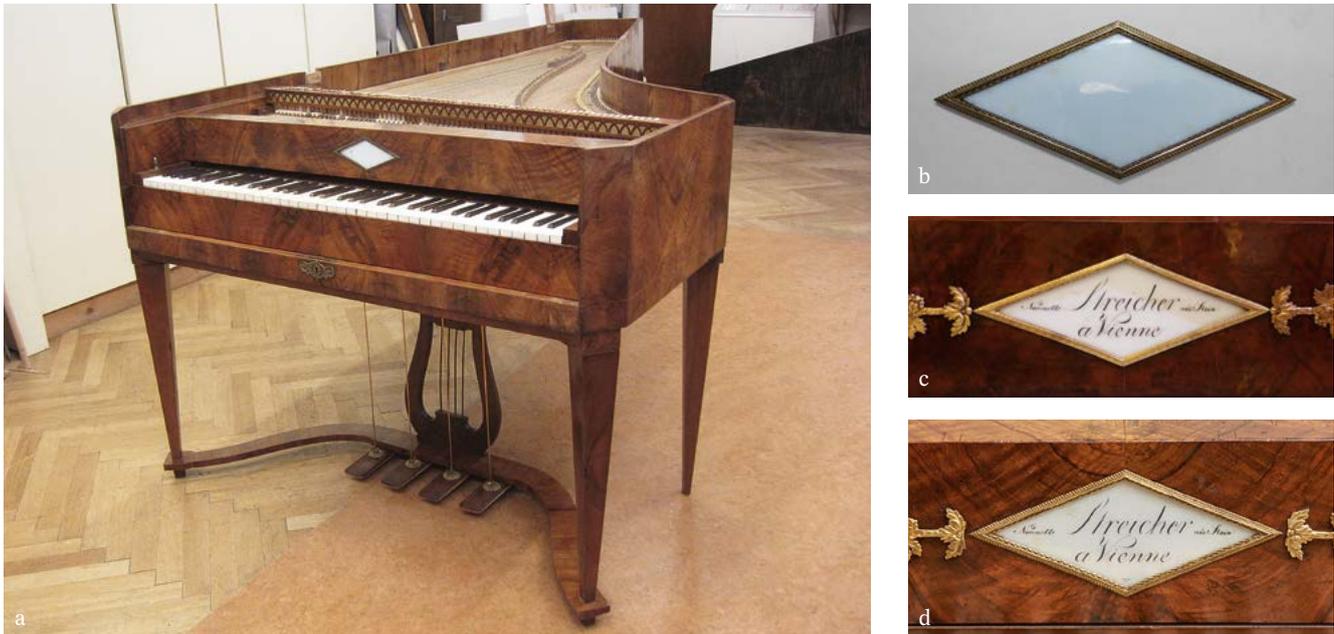
Da das originale Namensschild über der Klaviatur entweder durch eine leere Mattglasscheibe ersetzt oder die ursprüngliche Tusche-Signatur getilgt worden war (Abb. 20a und b), fiel die Entscheidung, an dieser prominenten Stelle ein faksimiliertes Schild anzubringen. Dieses wurde nach dem Vorbild im Technischen Museum Wien (Abb. 20c) mittels Photoshop bearbeitet und – seitenverkehrt auf eine Folie gedruckt – auf dem Glas verkehrt

Abb. 20: Faksimilierung des Namensschilds.

a. Vorzustand.

b. Mattglas ohne Signatur.

in den originalen Rahmen eingelegt, sodass der Schriftzug auf der Rückseite der Folie seitenrichtig lesbar wurde. Das Faksimile ist durch einen kleingedruckten datierten Vermerk kenntlich gemacht (Abb. 20d).
