Die Restaurierung des Hammerflügels von Nannette Streicher Opus 961, Wien 1813 (SAM 844)

Ina Hoheisel und Alfons Huber

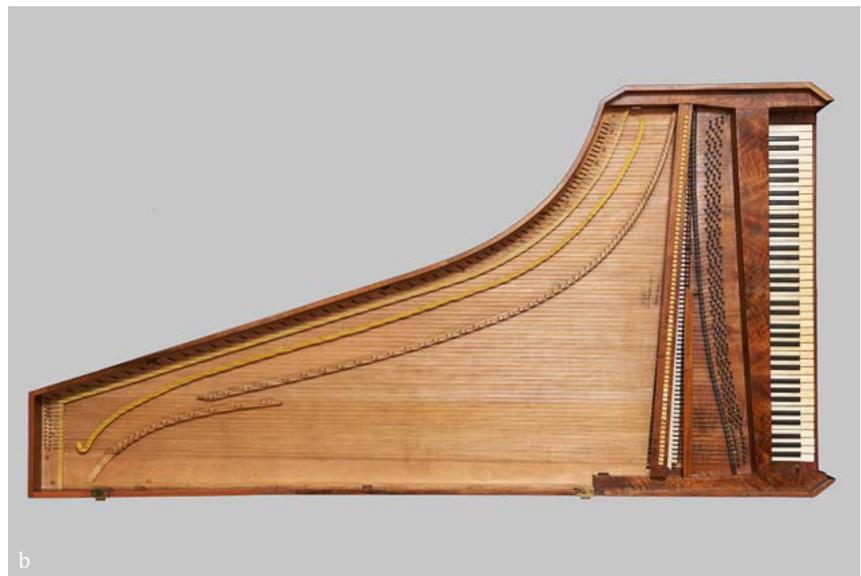
Abb. 1a und b: Hammerflügel von Nannette Streicher, Wien 1813, nach der Restaurierung. Wien, Kunsthistorisches Museum, Sammlung alter Musikinstrumente, Inv.-Nr. SAM 844.

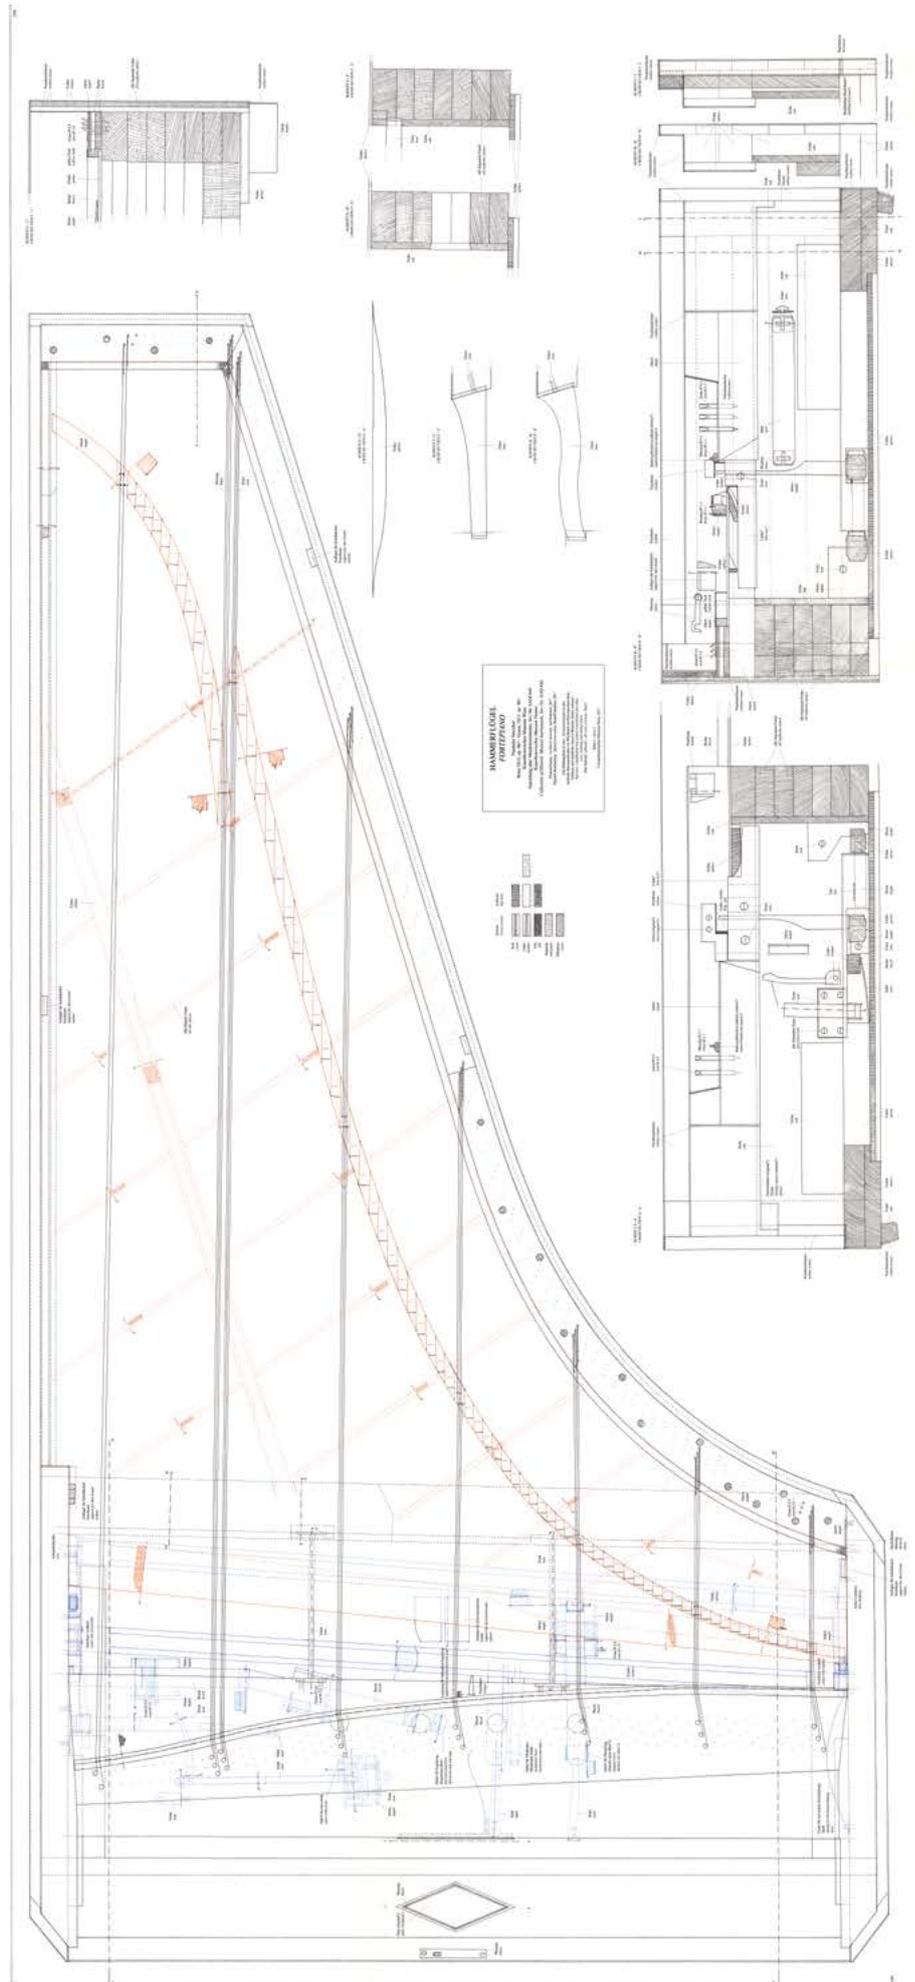
2013 befand sich das Instrument in einem stark beschädigten, teils veränderten und umgebauten, unspielbaren Zustand (Abb. 3). Das Ziel der konservatorischen und restauratorischen Maßnahmen war zu Beginn nur teilweise klar, so dass zu Dokumentationszwecken und zu einer vertiefenden Befundung zunächst eine technische 1:1-Handzeichnung des gesamten Instruments angefertigt wurde (Abb. 4).²

Abb. 4a und b:
Technische Zeichnung.

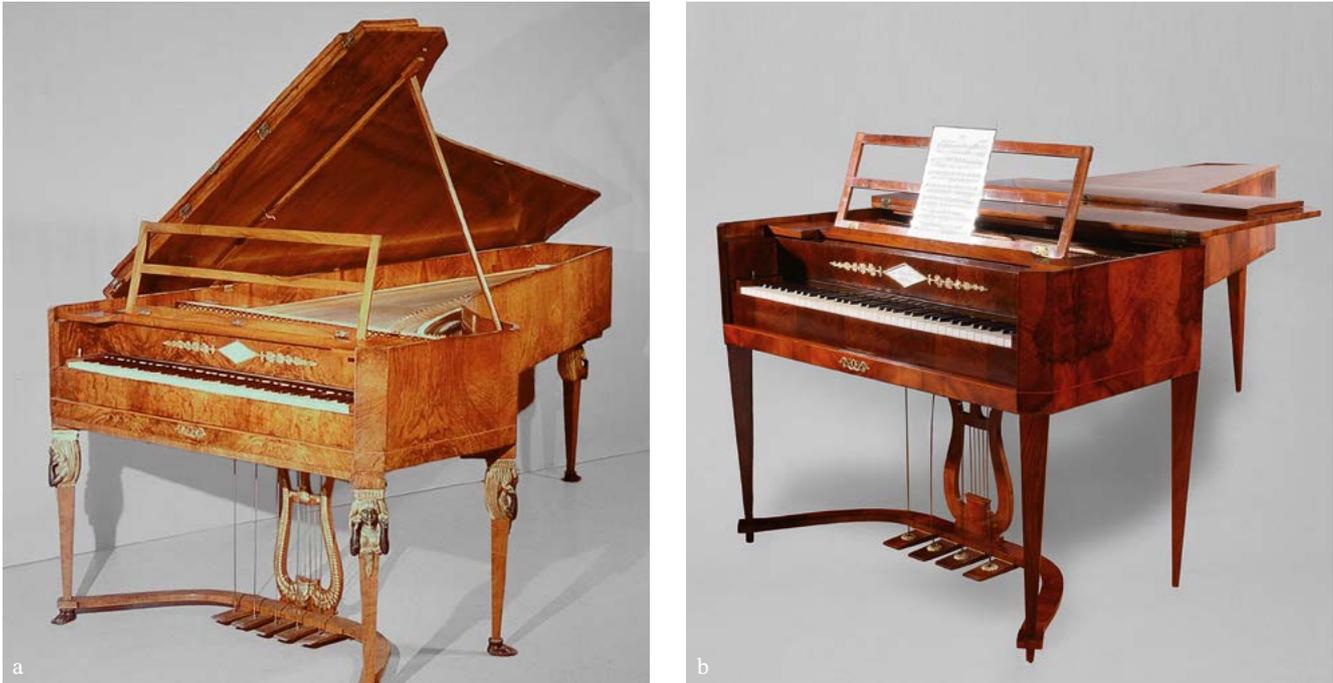
Abb. 7: Vergleichsinstrumente für die Rekonstruktion des Pedalstegs.

a. Hammerflügel Nannette Streicher, Wien 1814. Stockholm, Scenkonstmuseet, Inv.-Nr. F332. (© Image by Sofi Sykfont, Swedish Museum of Performing Arts. <https://creativecommons.org/licenses/by-nc-sa/4.0>.)

Das Klavier hatte mit Sicherheit ursprünglich einen geschwungenen Pedalsteg. Als Vergleich fanden sich zwei Geschwisterinstrumente aus dem Musik- & Teatermuseum Stockholm von 1814 (Abb. 7a) sowie aus dem Technischen Museum Wien von 1819 (Abb. 7b). Zwei Fakten sind aus diesen Vergleichsinstrumenten ersichtlich:

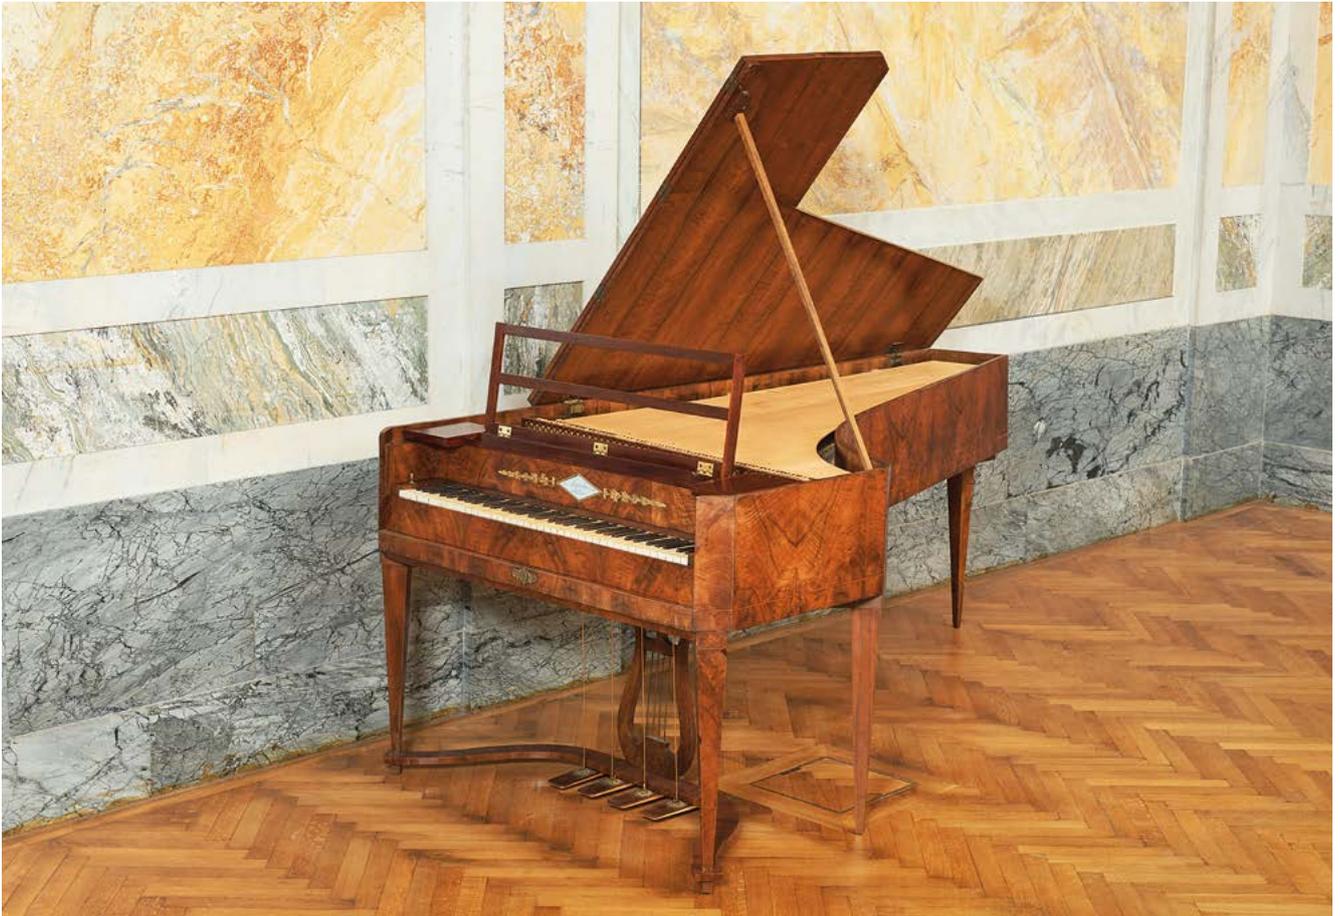
Abb. 21: Endzustand mit rekonstruierter Pedalanlage und Schalldeckel.

Nicht zuletzt haben uns seit September 2016 mehrere befreundete Musiker und Musikerinnen in der Einspielphase ihre Zeit zur Verfügung gestellt. Dieses Feedback spielte bei der Entwicklung des klanglichen Potentials des fertigen Flügels (Abb. 21) eine entscheidende Rolle. Die meiste Zeit schenkte uns die Pianistin Birgit Streicher, die noch dazu eine Nachfahrin der Erbauerin in direkter Linie ist.
